修善寺小学校通学路危険箇所

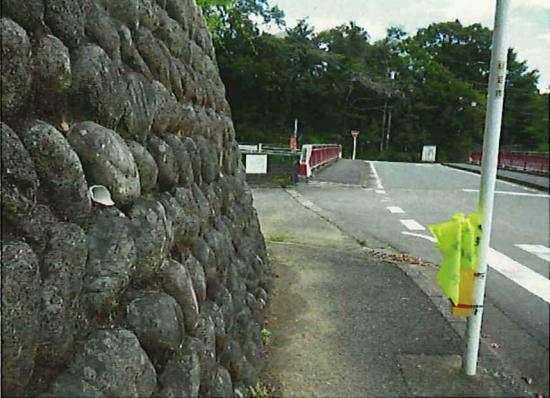
危険箇所①	修善寺保育園から輪田橋に向かう道路への出口
状況・様子	小学校から下校する際、輪田橋の手前の見通しが悪い。保育園側からの車両の一旦停止の標識がなく、接触が危惧される。
現況写真

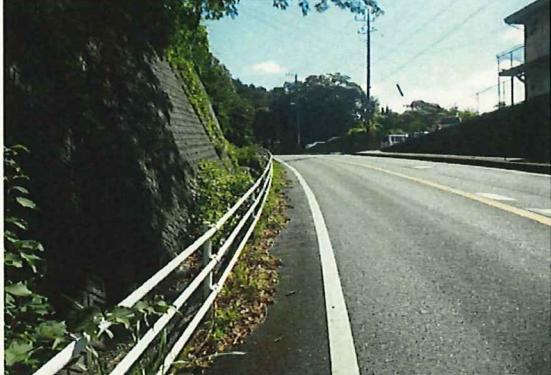
危険箇所②	中里団地からの下り道 歩道
状況・様子	制限速度30kmを守る車両が少なく、歩道出口からの見通しが悪いため、歩道から車道に出たときに通過車両との接触が危惧される。
現況写真

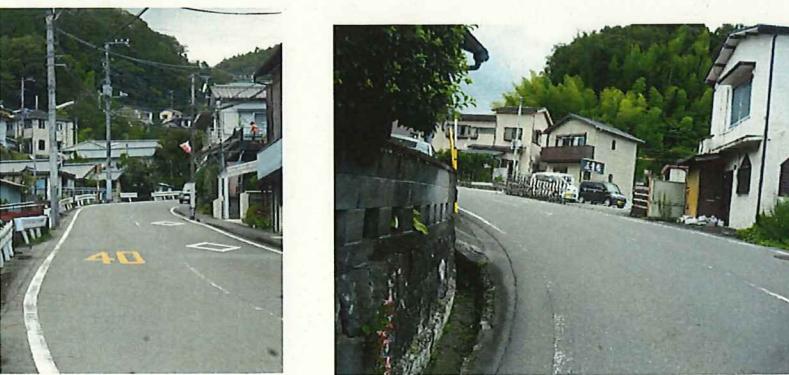
危険箇所③	修善寺温泉場から虹の郷へ向けての道路 入ってすぐ
状況・様子	自動車の往来が激しく見通しが悪い。歩道が狭くなってしまい、通過車両との接触が危惧される。夜間照明があまりないので暗く危ない。
現況写真
